Útmutató a tengelytömítés hiba vizsgálatához

Tartsuk kézben a karbantartási költségeket!

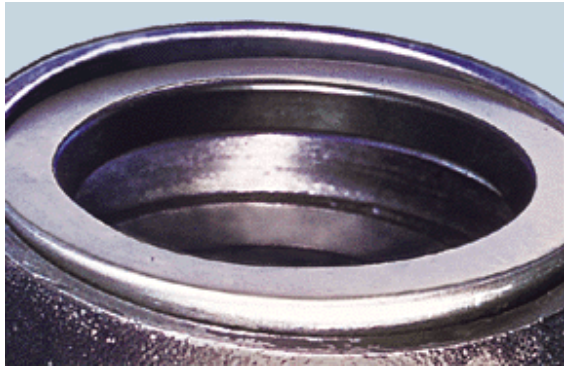
Ferde beépítés

A leggyakoribb hiba-okok egyike a helytelen szerelés. Megfelelő szerszám használata nélkül a tömítés ferdén kerülhet a furatba, ami már a tömítés kiszerezése előtt szembetűnik.

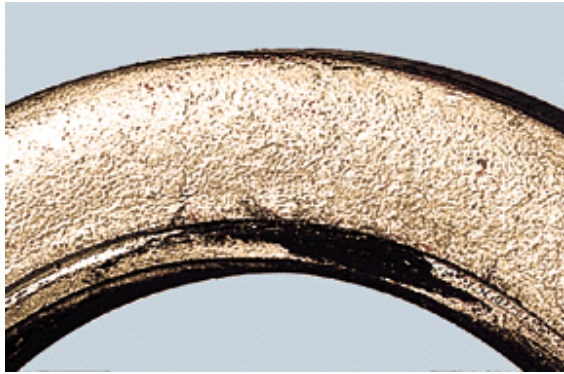
Idegen anyag a tömítés házon

Megsérülhet a tömítő-ajak, ha a gépet vagy berendezést úgy festik, hogy a tömítés védelméről nem gondoskodnak. A festék szárítása kemencében, vagy a használt hígító, ugyancsak károsíthatja a tömítést. Vagy távolítsák el a festés előtt a tömítést, vagy pedig gondosan takarják le.

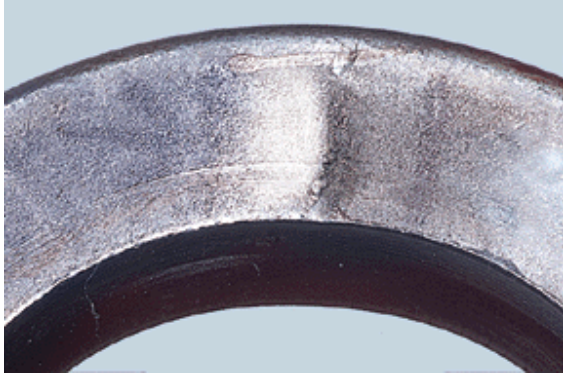
Ütésnyomok és horpadások

A korai szivárgás gyakran annak következménye, hogy nem használtak megfelelő szerszámot a szerelés során. A tömítés házán látható ütésnyomok, horpadások erről tanúskodnak. Ha nincs kéznél célszerszám, lágyabb eszköz, például fabetét, is megfelel, ha az ráfektethető a tömítés egész homloklapfelületére.

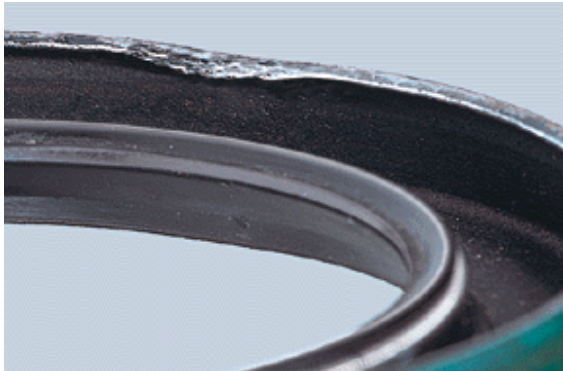
Nincs letörés a furatban

A furat kúpos letörése vezeti be egyenesen a tömítést a helyére. Ennek hiányában nem szerelhető a tömítés helyesen. 15-30°-os tiszta, sorjamentes letörés szükséges. Részletesebb információk találhatóak erre vonatkozóan a tengellyel és furattal szemben támasztott követelmények között (a CR honlapján és katalógusában).

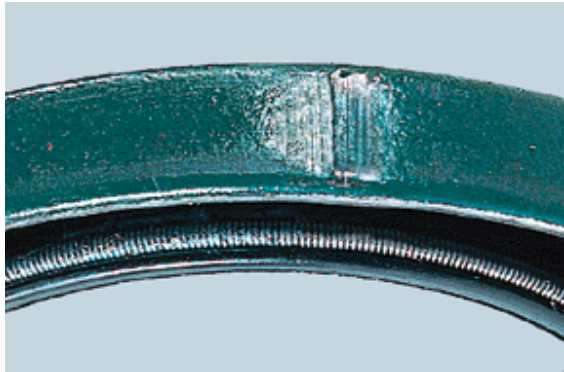
Sorja okozta mély karc

A külső palást teljes szélességében végigfutó, tengelyirányú, mély karc rendszerint a furatban sorja (vagy egyéb kemény szennyeződés) jelenlétére utal. A mély karc szivárgás kiindulási helye lehet. Normális szereléskor a paláston rövid, nem mély egyenes karcok keletkeznek.

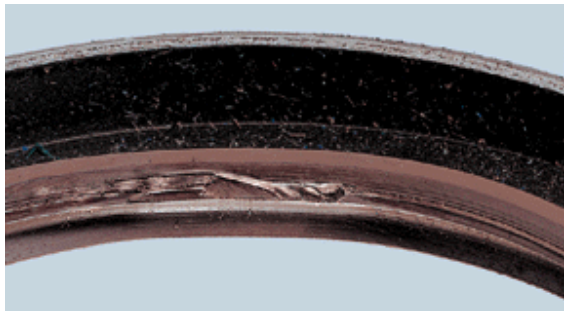
Nincs letörés a tengelyen

A kúpos letörés biztosítja szereléskor a tömítés egyenes megvezetését. Ennek hiányában nem szerelhető a tömítést helyesen - pld. az ajak képen látható sérülése, beszakadása - nélkül. A letörés sima és sorjamentes legyen.

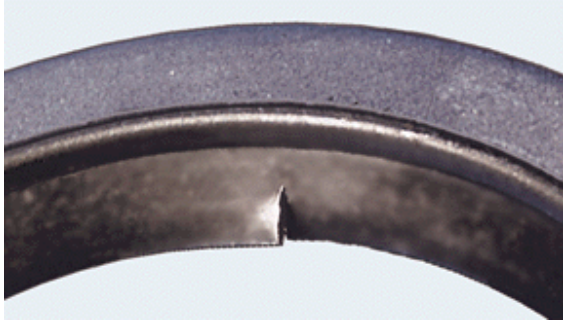
Az ajak beszakadása

A tömítő-ajkak sérülésének másik gyakori oka az, hogy szereléskor a tömitést meneten, reteshornyon, vagy ékhornyon húzzák át, anélkül, hogy az ajak bármiféle védeleméről gondoskodnának. A tengely körbetekerése öntapadós szalaggal rendszerint elegendő védelmet nyújt ilyen esetekben a képen is látható sérülésekkel szemben.

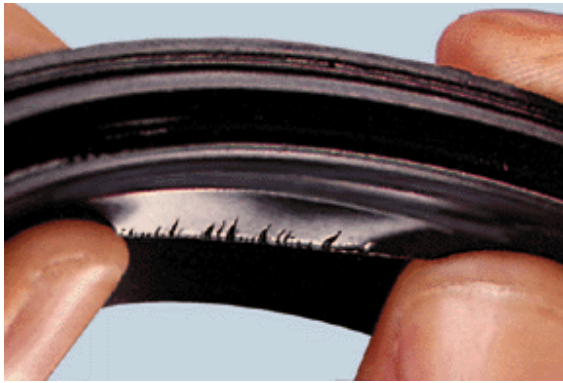
Hő okozta károsodás

Ha a sebesség növekszik, a tömítő-ajak hőmérséklete ugrásszerűen emelkedhet. Száraz, töredezett ajak a túl nagy hőterhelés egyik jele. Ebben az esetben az ajak meghajlításakor finom, tengelyirányú repedések figyelhetők meg a teljes terület mentén. A hő okozta károsodás másik jele lehet az ajakon látható, vékony, (a magas hőmérséklet hatására elszenesedett) olaj szalag.

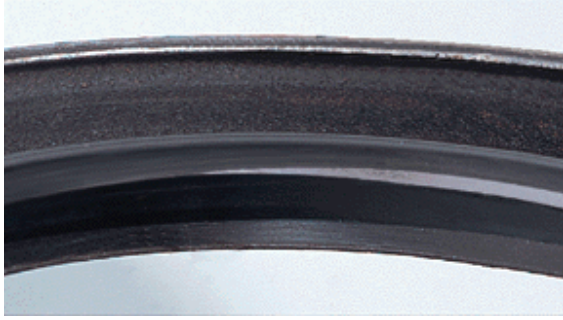
Tengely és furat helyzethiba

A hajtáslánc elemeinek helyzethibái a tengely és a tömítés furat között egytengelyűségi hibát, és ennek következtében tömítésszivárgást idéznek elő. Ilyenkor a tömítő-ajak az egyik oldalon nagyon kopott, a másik oldalon viszont szinte érintetlennek látszik. Új tömítések beszerelése előtt minden esetben célszerű a helyzethibák ellenőrzése.

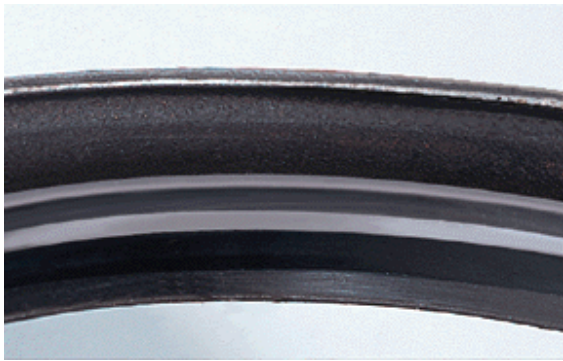
A tengely ütése

A tengely lehajlása, vagy kiegyensúlyozatlansága annak dinamikus ütését okozhatja. Ilyenkor a tengely nem a helyes középvonala körül forog, és a tömítő-ajak teljes kerülete mentén jelentős mértékben elhasználódik. Az ütés kimutatható a házra, vagy a furatba erősített mérőórával, ha a tengelyt 360°-ban körbeforgatják.

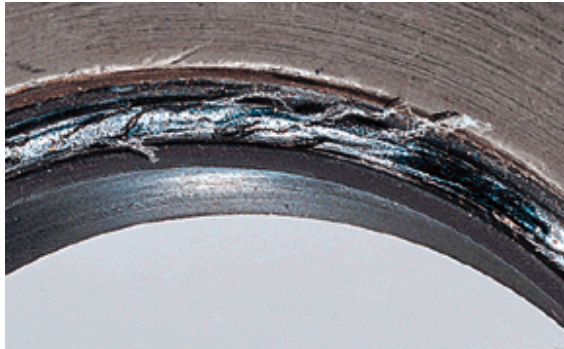
Idegen anyag

Csak kenőanyag kerülhet a tömítő-ajakkal érintkezésbe. A képen látható tömítés szerelésekor túl sok tömítő-pasztát kentek szét a furatban. A paszta egy része a tömítő-ajakra került, a száradás során megkeményedett, és a tömítést tönkretette.

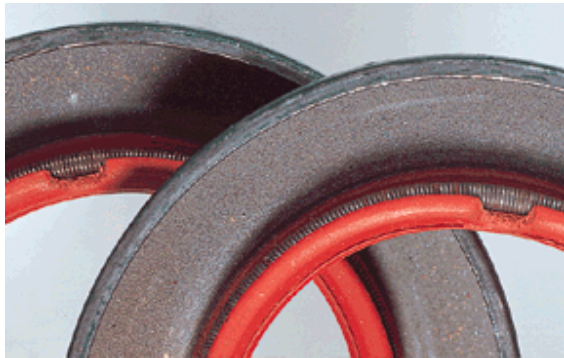
Gyártási hibák

A tömítéseket használat előtt mindig vizsgálják meg. Jóllehet a gyártási folyamatok ellenőrzésével a hibák szinte teljes mértékben kiküszöbölhetők, nem minden gyártó cég él ezzel a lehetőséggel. A képen látható tömítés ajkak az öntés során sérültek meg.

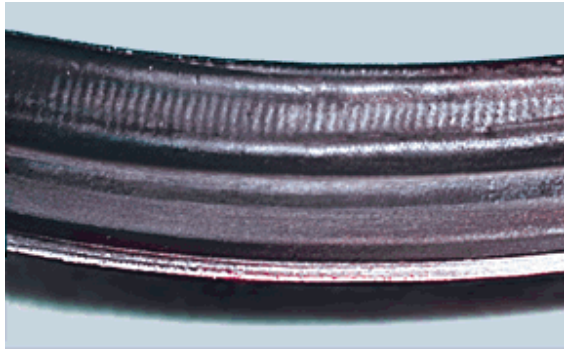
Nyomásnövekedés okozta kopás

Az erős kopást vagy berágódást a tömítő-ajkak levegő felőli oldalán a tömített térben megnőtt nyomás okozhatja. A tengelytömítéseket általában kis nyomásra tervezik. Minden körülmények között gondoskodni kell arról, hogy a meleg levegő egy nyomáshatároló szelepen keresztül távozhasson. Az ábrán bemutatott példán a tömítő-ajkak a nagyobb nyomás miatt annyira elvékonyodott, hogy a mögötte levő rugó átlátszik.

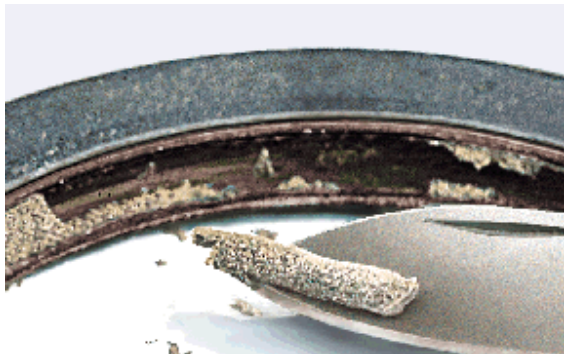
Szilárd részecskék és szennyeződések

Fémrészecskék és homok a tömítés belső felületein a gép belsejéből származó szennyeződésre utal. Nem kellő mértékben megtisztított öntvény, adott esetben, szennyezi a tömítést, és idő előtt károsítja azt, sőt a fogaskerekeket vagy a csapágyakat is tönkretelheti. A szennyeződések a rugó környezetében gyűlnek össze.

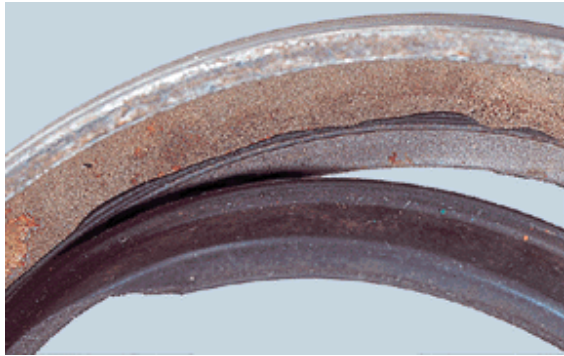
A tömítő ajak leválása

A tömítő-ajkakat a vulkanizálás mellett számos más módon erősíthetik a tömítésházhoz. Vegyszerek, melyek nem kompatibilisek a tömítő-ajkak anyagával, vagy a használt ragasztóanyagokkal, a tömítések szétesését okozhatják. A vegyszerállóságra vonatkozó tájékoztató anyag az SKF-től beszerezhető.

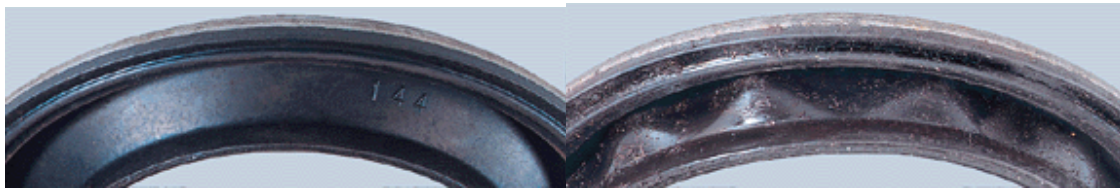
Deformáció használat előtt és után

Ha a tömítő-ajak anyaga és a működő közeg – pl. a kenőanyag – nem kompatibilis, az ajak jelentős mértékben megduzzadhat. A fenti képek a tömítés állapotát mutatják használat előtt és után, ezzel szemléltetve, hogy a vegyi összeférhetetlenség milyen mértékű károkat okozhat.

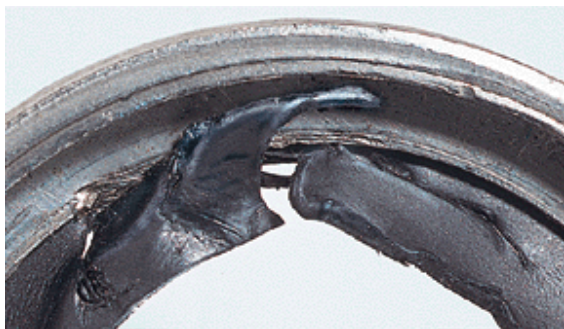
Vegyi duzzadás

Egyes vegyi anyagok, köztük bizonyos kenőanyag-adalékok is, a tömítés anyagának duzzadását és lágyulását okozzák. Ekkor szennyeződések valamint homok ágyazódhat be, ezért az ajkak igen gyorsan elkopnak. Ez a meghibásodás előfordulhat akkor, amikor ásványolajról szintetikus kenőolajra állnak át.

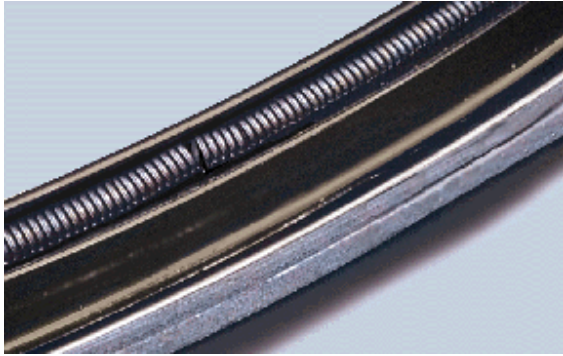
Sérült rugó

Beépítés előtt gondosan ellenőrizni kell, hogy van-e a rugón csomó vagy más sérülés. Károsodhat a rugó a szerelés során, de durva bánásmód esetén is. A sérült rugó a tömítés körköröségi hibáját okozhatja, és szivárgást idézhet elő.

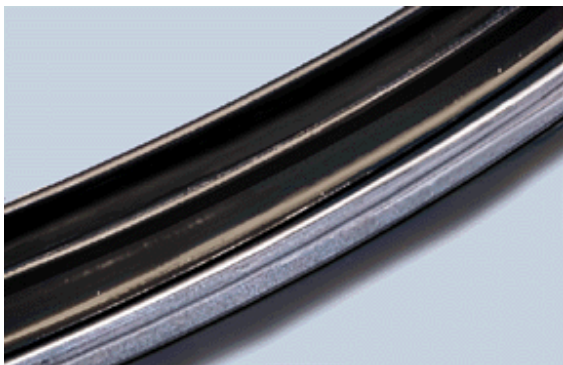
Rugóhiány

Előfordulhat, hogy a szerelők, a szerelés megkönnyítése érdekében, eltávolítják a rugót. A szerelés így valóban egyszerűbb, de csökken a tömítés hatékonysága és élettartama. A rugó szerelés előtt és közben is elveszhet a nem megfelelő kezelés következtében.

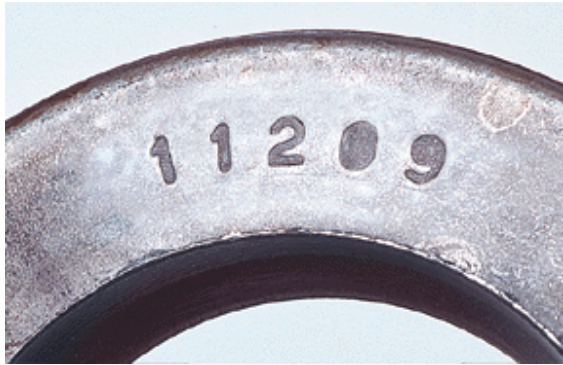
Hibás alkatrész jelölés

Ez a hiba nagyon könnyen előfordulhat. A tömítés méretét és jelölését gondosan ellenőrizni kell. Mikrométerrel pontosan mérjék meg a furat és a tengely átmérőjét is. Figyelni kell arra is, hogy a tömítés a metrikus vagy a hüvelyk méretű csoportba tartozik-e, mert tűrésértékeik különböznek.

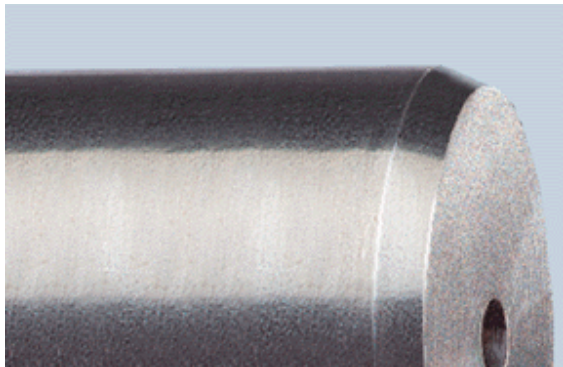
Megmunkálási mintázat a tengelyen

A tengely felületén, különösen, ha azt újramunkálták, szabad szemmel alig látható, csavarmenetszerű mintázat található, amely a kenőanyagot szállító-csigaként továbbíthatja a tömítő-ajkak alatt a külső térbe. E témakörben bővebb információ nyerhető az SKF-től. Kérje a CR #5146 számú kézikönyvet.

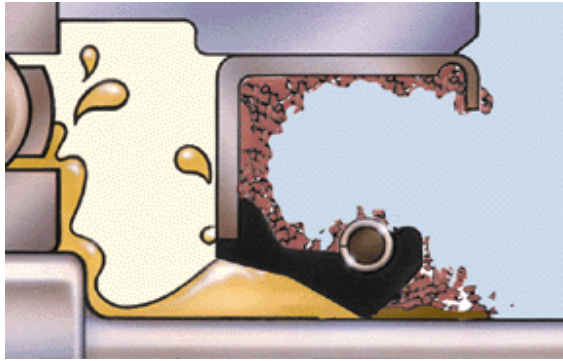
Fordított beépítés

Győződjenek meg arról, hogy a tömítő-ajak a megfelelő irányba néz. A használt tömítés kiszereleésekor jegyezzék meg a ház, illetve az ajak helyzetét. A fenti ábra egy kenőanyag megtartására, helytelen irányban beszerelt, tömítést mutat. Ilyen helyzetbe is beszerelhető a tömítés, ha az elsődleges cél nem a kenőanyag megtartása, hanem a szennyeződések kizárása.
